# Schadensbericht

**Gebäudesanierung Heinle GmbH**

geplatztter Waschmaschinenschlauch in der Wohnung 3. OG

# Bild-Dokumentation

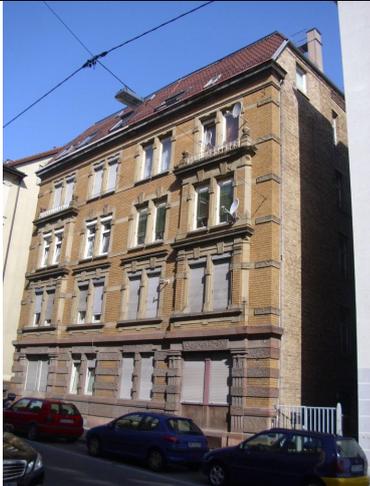
Ebenenfeld	Dokumentationsfeld	Bildfeld
<b>Gebäude Außenansicht</b>	Zustand des Gebäudes: Keine äußeren Mängel sichtbar.

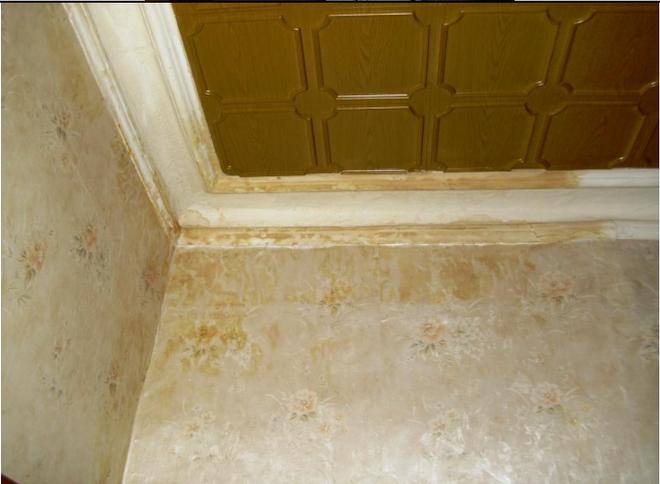
<b>2.OG Mustermann</b>	An Decken und Wänden Wasserflecken deutlich sichtbar. Deckenplatten müssen entfernt werden.

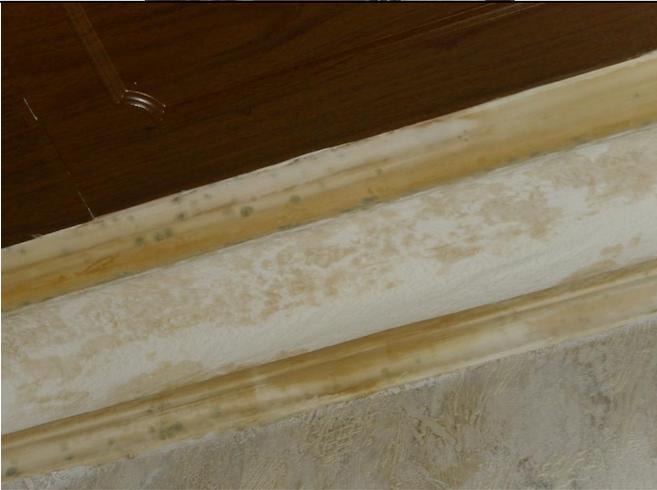
<p><b>2.OG Mustermann</b></p>	<p>Auch hier an Decken und Wänden Wasserflecken deutlich sichtbar. Es hat sich bereits Schimmel gebildet. Deckenplatten müssen entfernt werden.</p>

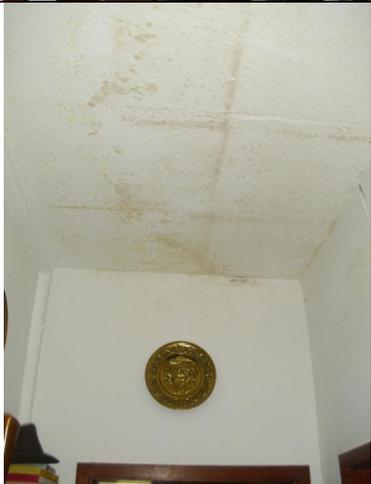
<p><b>2.OG Mustermann</b></p>	<p>An der kompletten Deckenfläche Wasserflecken sichtbar. Schimmelbildung.</p>

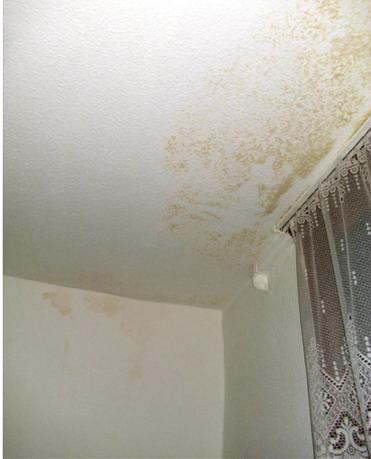
<p><b>2.OG Mustermann</b></p>	<p>s. o.</p>

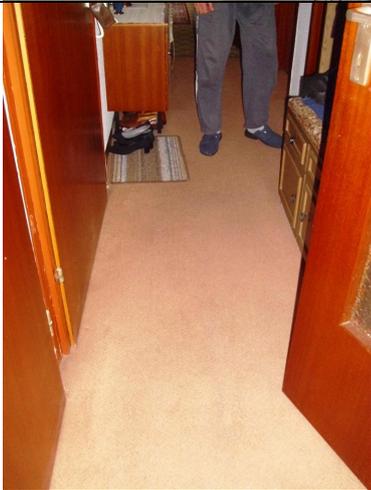
<p><b>2.OG Mustermann</b></p>	<p>Wasser stand auf dem Boden, Teppichboden nass und muss entfernt werden.</p>

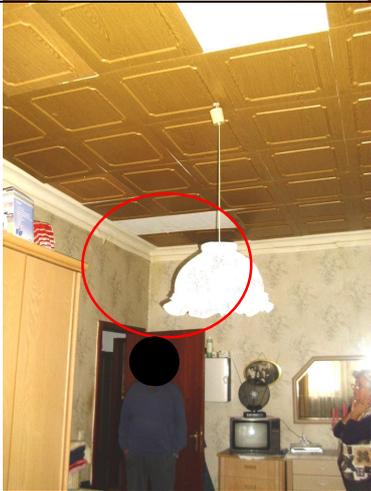
<p><b>2.OG Mustermann</b></p>	<p>Übersicht. An Wänden Wasserflecken sichtbar.</p>

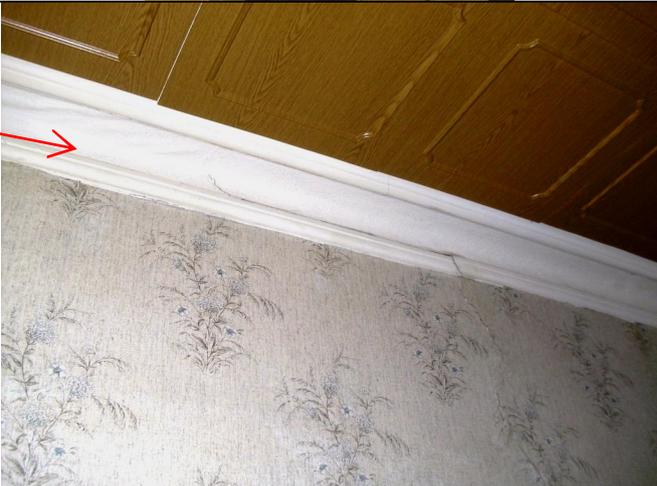
<p><b>2.OG Mustermann</b></p>	<p>Tapete löst sich durch Feuchtigkeit an Wand-/ Deckenfläche.</p>

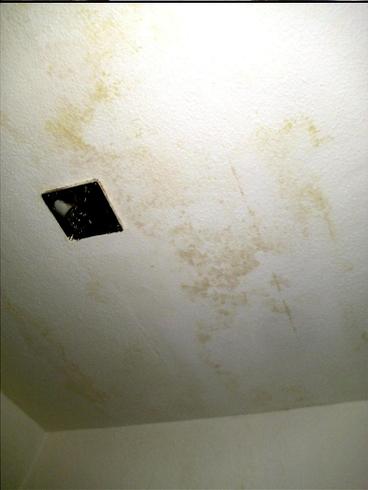
<p><b>2.OG Mustermann</b></p>	<p>An Decke und Wandflächen Wasserflecken deutlich sichtbar. Deckenlampe lief voll Wasser, hat sich aus Verankerung gelöst und ist auf den Boden gefallen.</p>

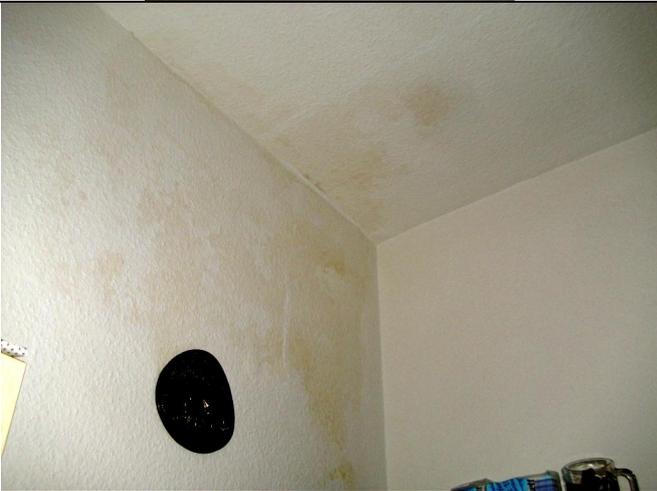
<p><b>2.OG Mustermann</b></p>	<p>s. o.</p>

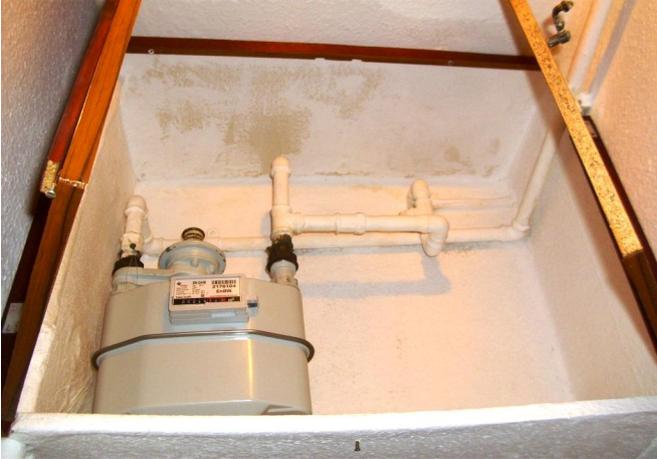
<p><b>2.OG Mustermann</b></p>	<p>Auch hier an Decke Wasserflecken sichtbar.</p>

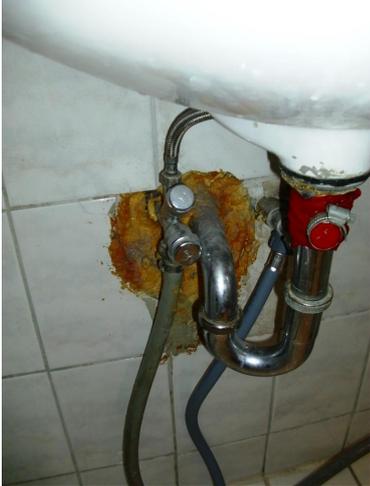
<p><b>3. OG Max Mustermann</b></p>	<p>Waschmaschinenanschluss war geplatzt. Wurde bauseits getauscht.</p>

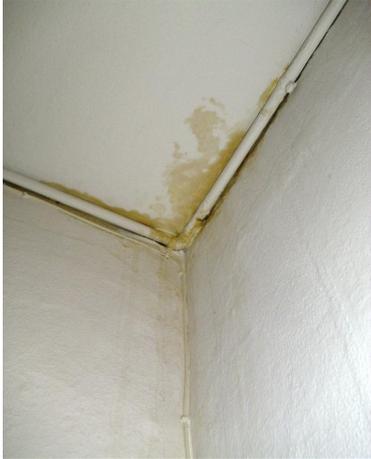
<p><b>1. OG Ute Mustermann</b></p>	<p>Wasserflecken an Decke und Wänden.</p>

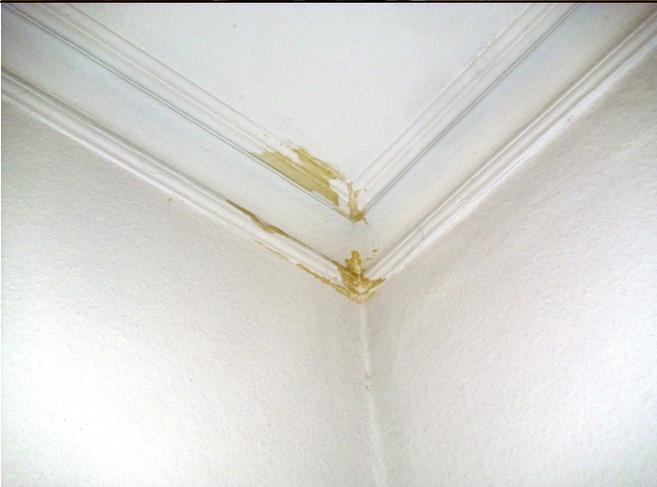
<p><b>1. OG Ute Mustermann</b></p>	<p>Wasserflecke im Stuckbereich sichtbar.</p>
