# Schadensbericht

**Gebäudesanierung Heinle GmbH**

geplatztter Waschmaschinenschlauch in der Wohnung 3. OG

# Bild-Dokumentation

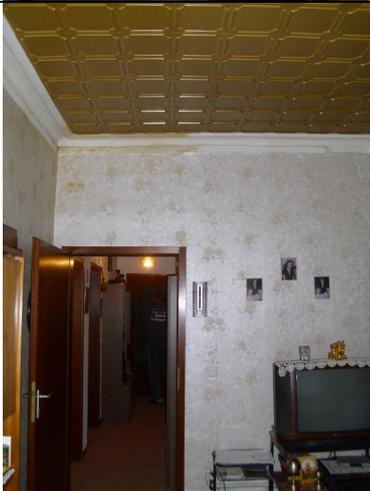
<b>2.OG Mustermann</b>	Übersicht

<b>2.OG Mustermann</b>	An Decken und Wänden Wasserflecken deutlich sichtbar. Deckenplatten müssen entfernt werden.

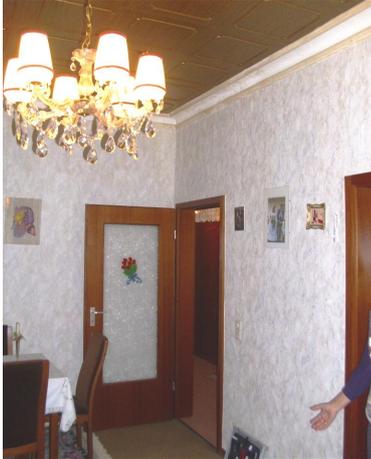
<p><b>2.OG Mustermann</b></p>	<p>Übersicht</p>

<p><b>2.OG Mustermann</b></p>	<p>Auch hier an Decken und Wänden Wasserflecken deutlich sichtbar. Es hat sich bereits Schimmel gebildet. Deckenplatten müssen entfernt werden.</p>

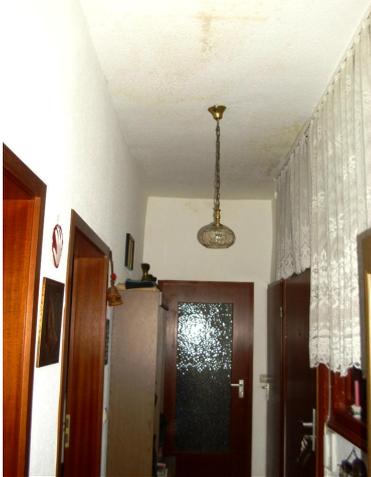
<p><b>2.OG Mustermann</b></p>	<p>Übersicht</p>

<p><b>2.OG Mustermann</b></p>	<p>An der kompletten Deckenfläche Wasserflecken sichtbar. Schimmelbildung.</p>

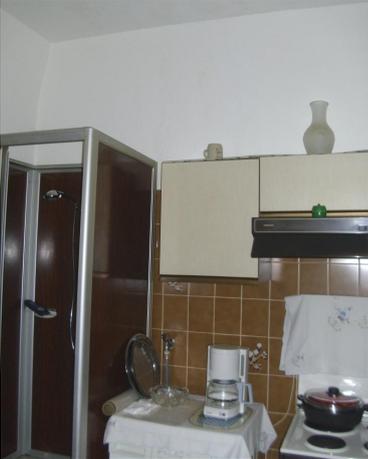
<p><b>2.OG Mustermann</b></p>	<p>Küche</p>

<p><b>2.OG Mustermann</b></p>	<p>An Decke und Wandflächen Wasserflecken deutlich sichtbar. Deckenlampe lief voll Wasser, hat sich aus Verankerung gelöst und ist auf den Boden gefallen.</p>

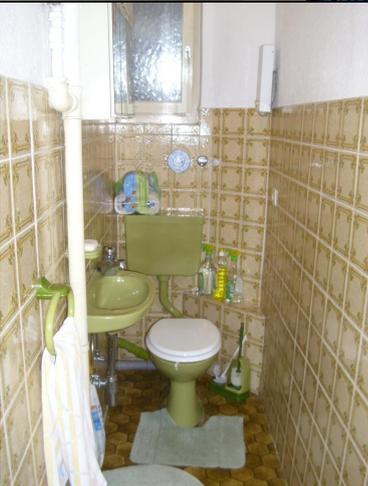
<p><b>2.OG Mustermann</b></p>	<p>Übersicht</p>

<p><b>2.OG Mustermann</b></p>	<p>Auch hier an Decke Wasserflecken sichtbar.</p>

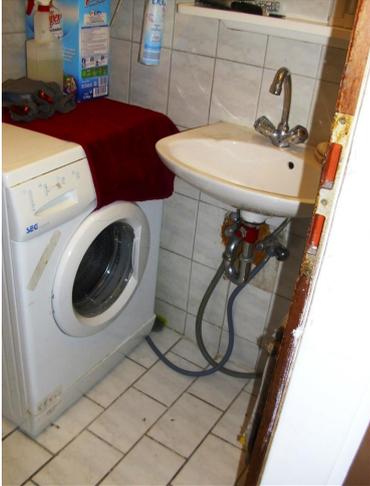
<p><b>3. OG Max Mustermann</b></p>	<p>Übersicht</p>

<p><b>3. OG Max Mustermann</b></p>	<p>Waschmaschinenanschluss war geplatzt. Wurde bauseits getauscht.</p>

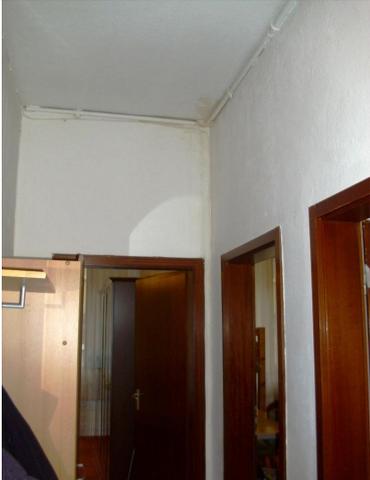
<p><b>1. OG Ute Mustermann</b></p>	<p>Übersicht</p>

<p><b>1. OG Ute Mustermann</b></p>	<p>Wasserflecken an Decke und Wänden.</p>

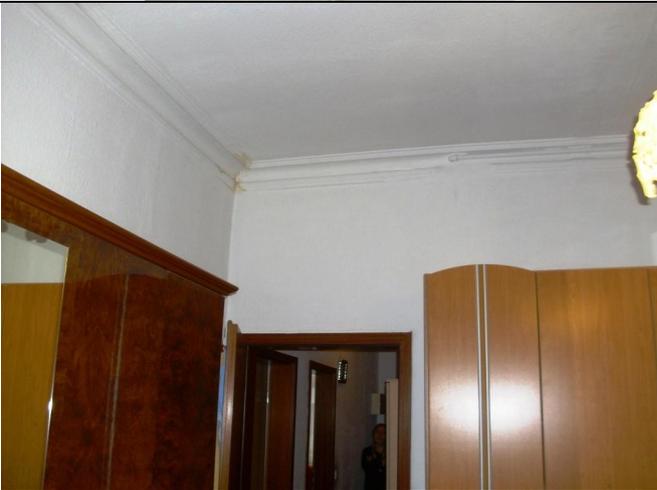
<p><b>1. OG Ute Mustermann</b></p>	<p>Übersicht</p>

<p><b>1. OG Ute Mustermann</b></p>	<p>Wasserflecke im Stuckbereich sichtbar.</p>
